PROJEKT: Fuhrpark der Stadt Bonn
 Lielingsweg 110

BAUTEIL: III+IV

ZEICHNUNG: Schadenskartierung
 Kellergeschoss Achsen 12-20

PLANNERZEUGER: Co. | DATUM: 01/04 | PLANNUMMER / NEK: S-KG1

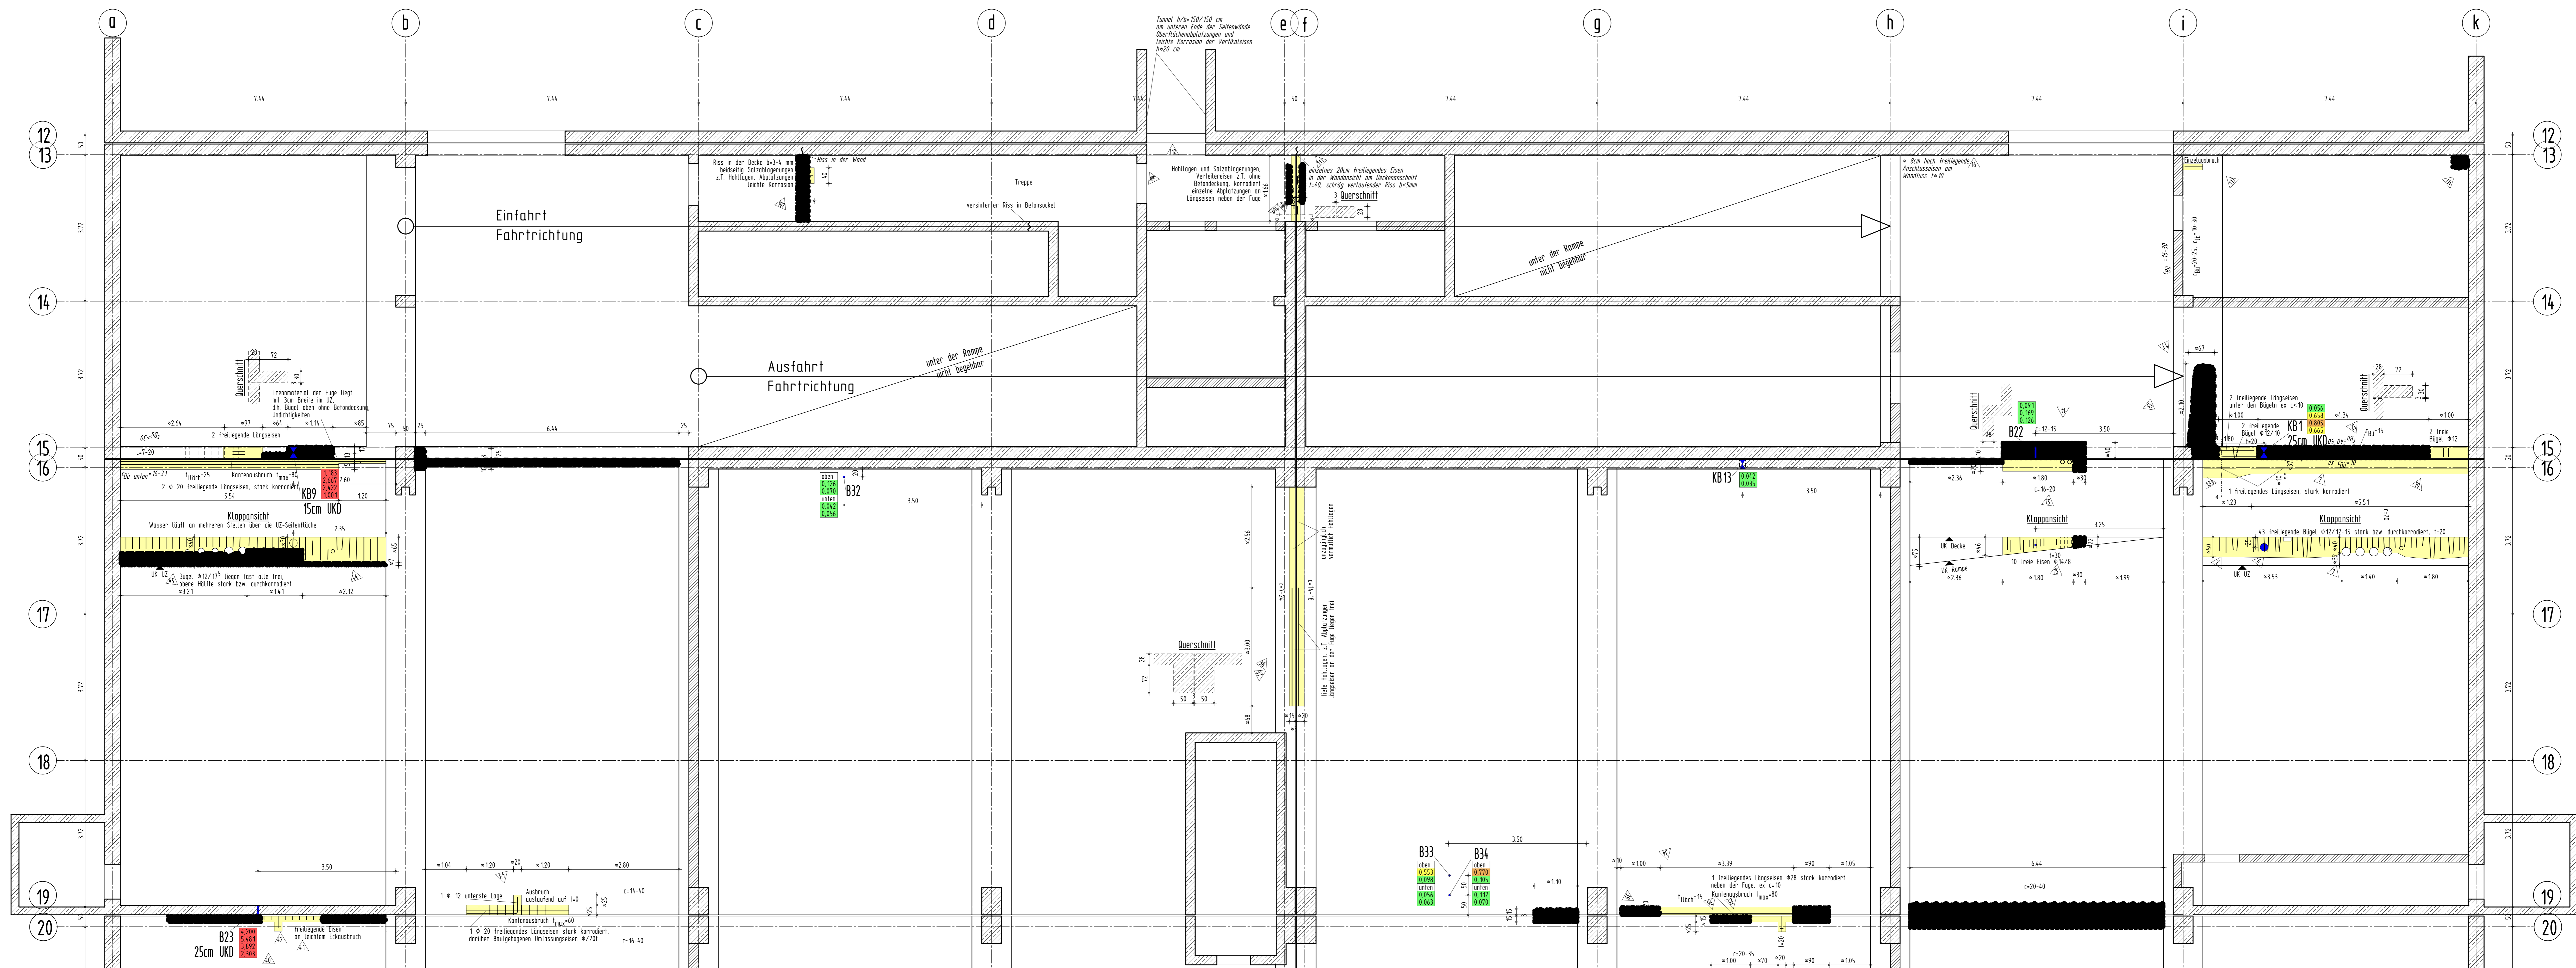
Stand der Kartierung: Ende November 2003
